## 舞鶴 万代橋 腐食なし 三重の問題 国交省点検

## 万代橋を緊急点検

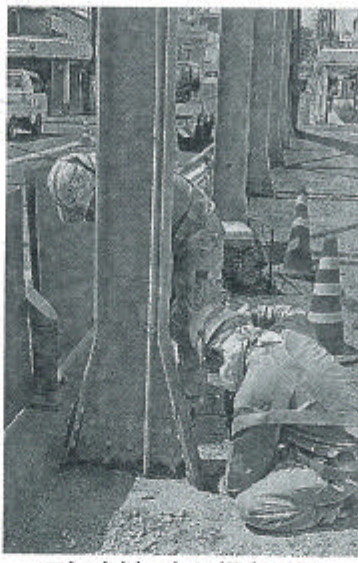
コンクリートに埋まった鋼材の点検をする作業員 (舞鶴市浜・万代橋)

国土交通省・福知山河川国道事務所は二十七日、舞鶴市浜の国道27号の万代橋を点検した。六月に三重県木曾岬町の国道23号木曾川大橋で、路面を支える鋼材でコンクリートに埋まった部分が腐食しているのが見つかったのを受け、全国と同じ構造の橋を点検するようになった。近畿地方整備局によると、管内の二府五県では六つの橋が対象で、府内は万代橋を調べた。同橋は、一九五五年の完成。長さは三〇・六メートル、幅は十四メートル。この日は、職員が目視でさびが目立っている橋の北側の一方をチェックした。鋼材(川辺晋矢)

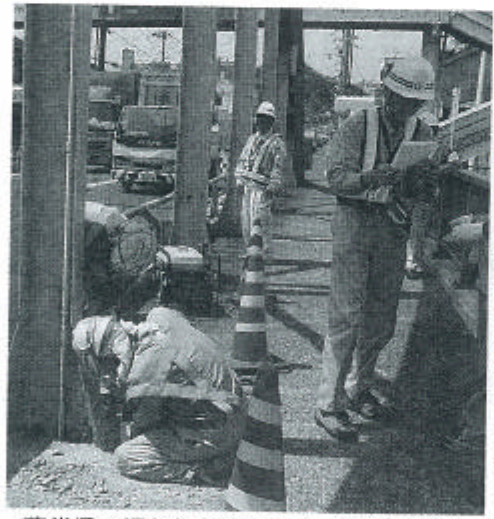
万代橋で行われた緊急点検 (舞鶴市で)

ている舞鶴市浜の国道27号の万代橋を緊急点検した。鋼材の状況は調べたが、異常は見つからなかった。点検は28日を行う。緊急点検は同大橋の鋼材破断発覚後、国交省がアーチ橋など1か所での実施を決定。府内では万代橋が対象になった。作業は同事務所職員ら約20人で行われ、橋の路面部とアーチ部をつなぐつり材(鉄製)7本のうち、さびが激しい一本をチェック。コンクリートに覆われたつり材の根元部分を、電気ドリルで深さ約20センチまで掘削し、鋼材の腐食状況や肉厚などを調べた。異常は全くなかったという。万代橋は一九五五年の完成。同市を流れる与保呂川
